Archeologisch onderzoek
Begijnhof 31 (Kortrijk)

Huis nr. 31 in het Sint-Elisabethbegijnhof van Kortrijk, het zgn. Huis van de Grootjuffrouw, wordt in opdracht van OCMW Kortrijk gerestaureerd¹. De restauratie gaat gepaard met enkele noodzakelijke bodemingrepen. Enerzijds werden bijkomende funderingssleuven gegraven langs de binnenmuren en de achtergevel om de huidige funderingen te versterken. Anderzijds werd de huidige tegelvloer in één van de kamers verwijderd om een nieuwe vloer en isolatielaag te kunnen aanbrengen. Verder werd in de aanbouw achteraan modern sanitair geïnstalleerd en werd het niveau van de koer aangepast. Aangezien de voorziene ingrepen mogelijk archeologisch bodemarchief verstoren, werd door Onroerend Erfgoed (Vlaamse Overheid) een archeologische opgraving aanbevolen.

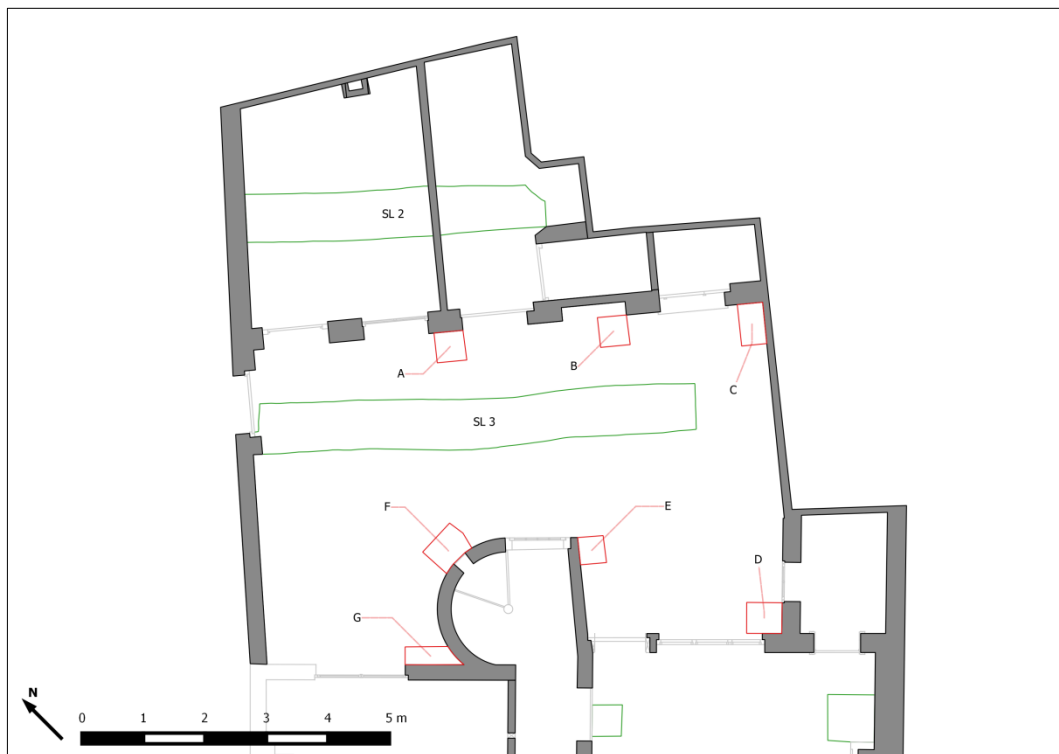
Figuur 37. Detail sleuvenplan, met aanduiding van de sonderingsputten

Put A werd aangelegd langs de buitengevel van ruimte X.01. Op 19cm t.o.v. het huidige vloerniveau werd een versnijding van 6cm vastgesteld. Het metselwerk onder de versnijding (49cm) was vrij slordig en gekenmerkt door vrij harde beige kalkmortel. Op 49cm t.o.v. de versnijding komt een duidelijke horizontale naad voor. Het metselwerk onder deze naad is zorgvuldig en gekenmerkt door harde beige kalkmortel. Op 36cm t.o.v. de naad vertoonde het metselwerk een versnijding van 2/3cm. Daaronder kon nog 13cm metselwerk geregistreerd worden.

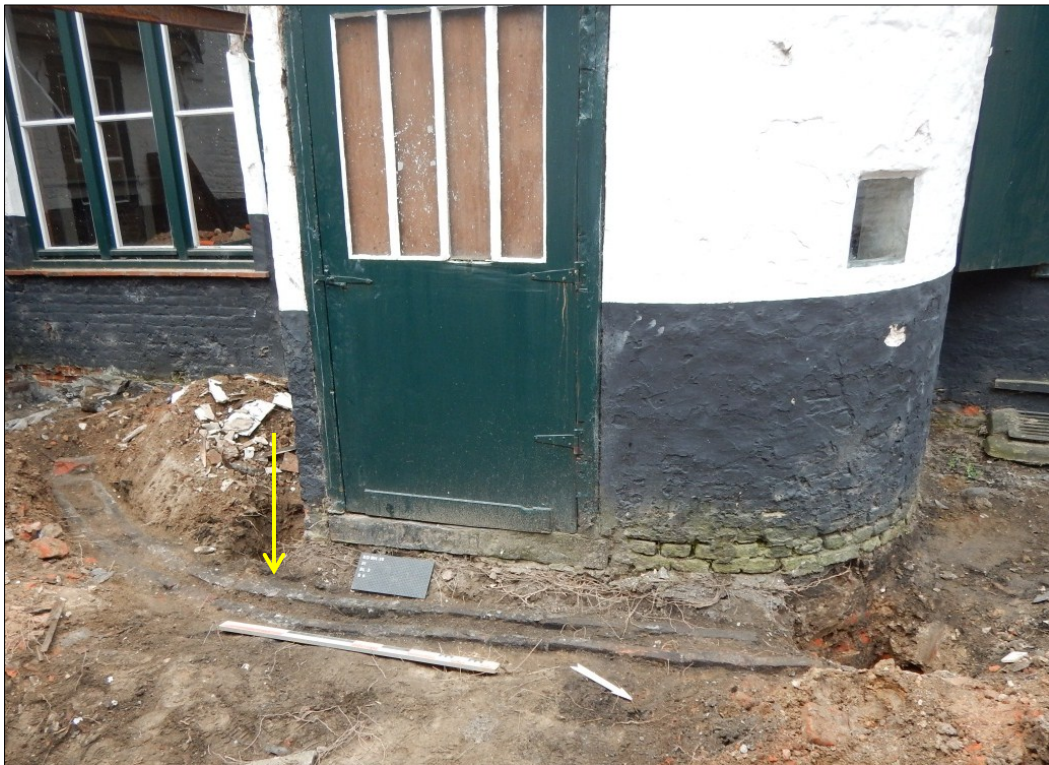
Figuur 42. Overzichtsfoto van S6

S6 (+16,02m TAW) betreft een bakstenen kanaal, opgebouwd uit paarse en rode bakstenen (21x?x6cm) en zeer harde grijze kalkmortel (fig. 42). De breedte (binnenwerks) bedroeg ca. 11cm; de diepte 10/11cm. Het kanaal werd gekenmerkt door een bakstenen vloerniveau. Vermoedelijk was dit kanaal aangesloten op de regenpijp, die zich in de noordwestelijke hoek situeerde, en vond deze aansluiting op de waterput in de zuidwestelijke hoek aan de keuken.

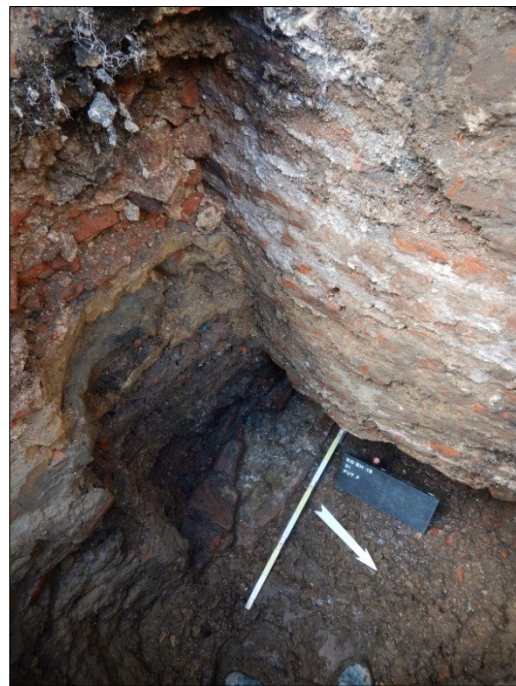
Figuur 46. Sonderingsput F, met aanduiding van de muur onder de fundering van de traptoren

Bij het verdiepen van put F werd op +14,45m TAW, onder de fundering van de traptoren, een bakstenen muur aangesneden: S7. Deze kon slechts zeer beperkt onderzocht worden. De breedte bedroeg 28cm. De muur was opgebouwd uit oranjerode bakstenen en zachte beige kalkmortel. Baksteenformaten konden nauwelijks bepaald worden (?x13x6cm).
